SINAI MONUMENTS
ISLAND OF PHARAOUN
CITADEL OF SALAH AL-DIN

Cairo 1986

#### MINISTRY OF CULTURE

EGYPTIAN ANTIQUITIES ORGANIZATION

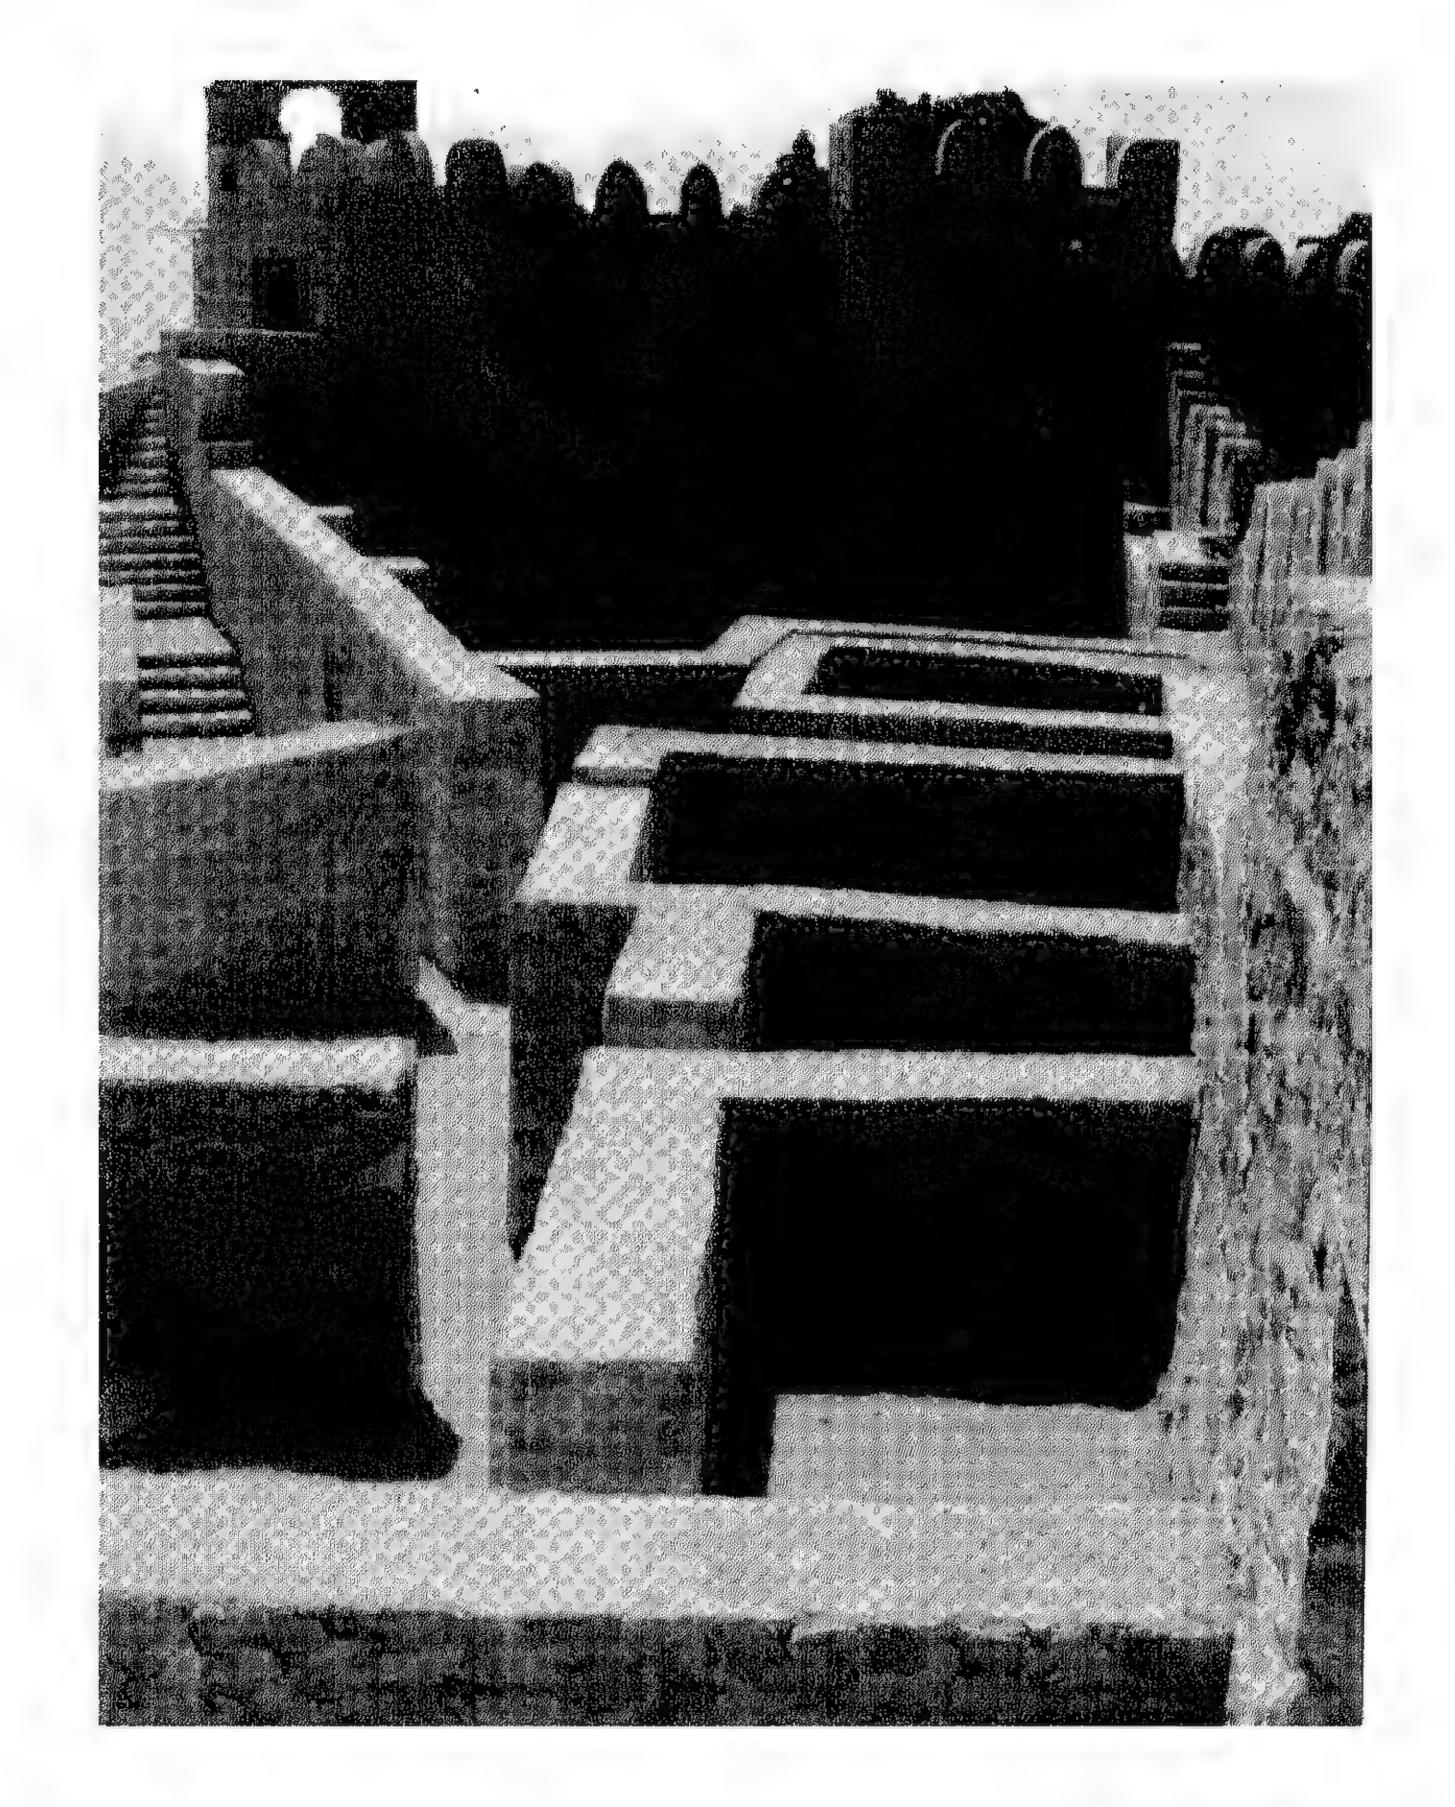
المستوى الثانى داخل التحصين الشمالى والسلم المؤدى إلى الباب الأوسط بعد الترميم .

The second level inside the northern fortification and the stairs leading to the middle door after the restoration.

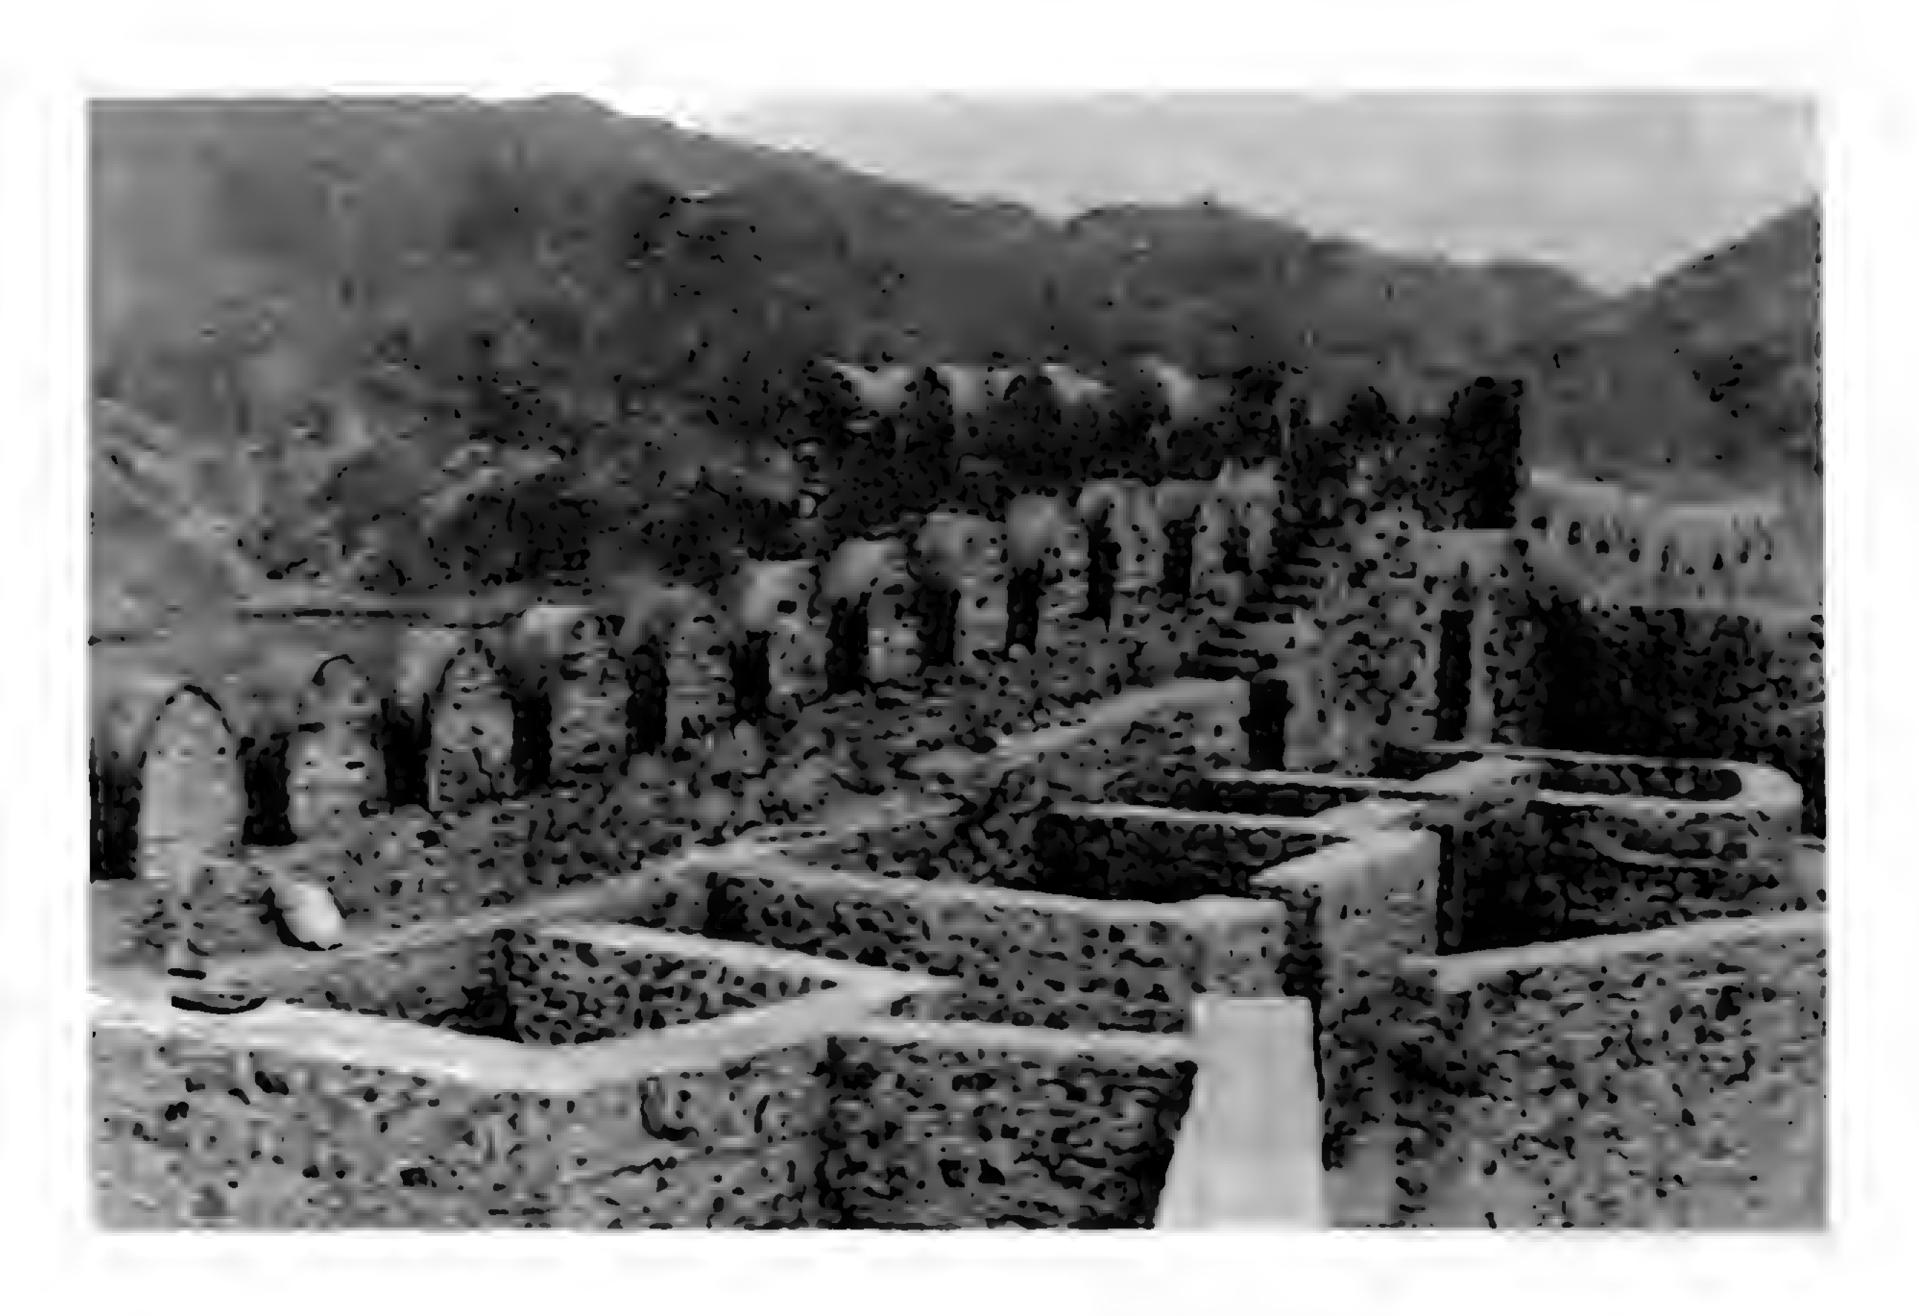
حجرات الإعاشة والخدمات للجنود بعد الترميم .

The rooms of the soldiers after the restoration.

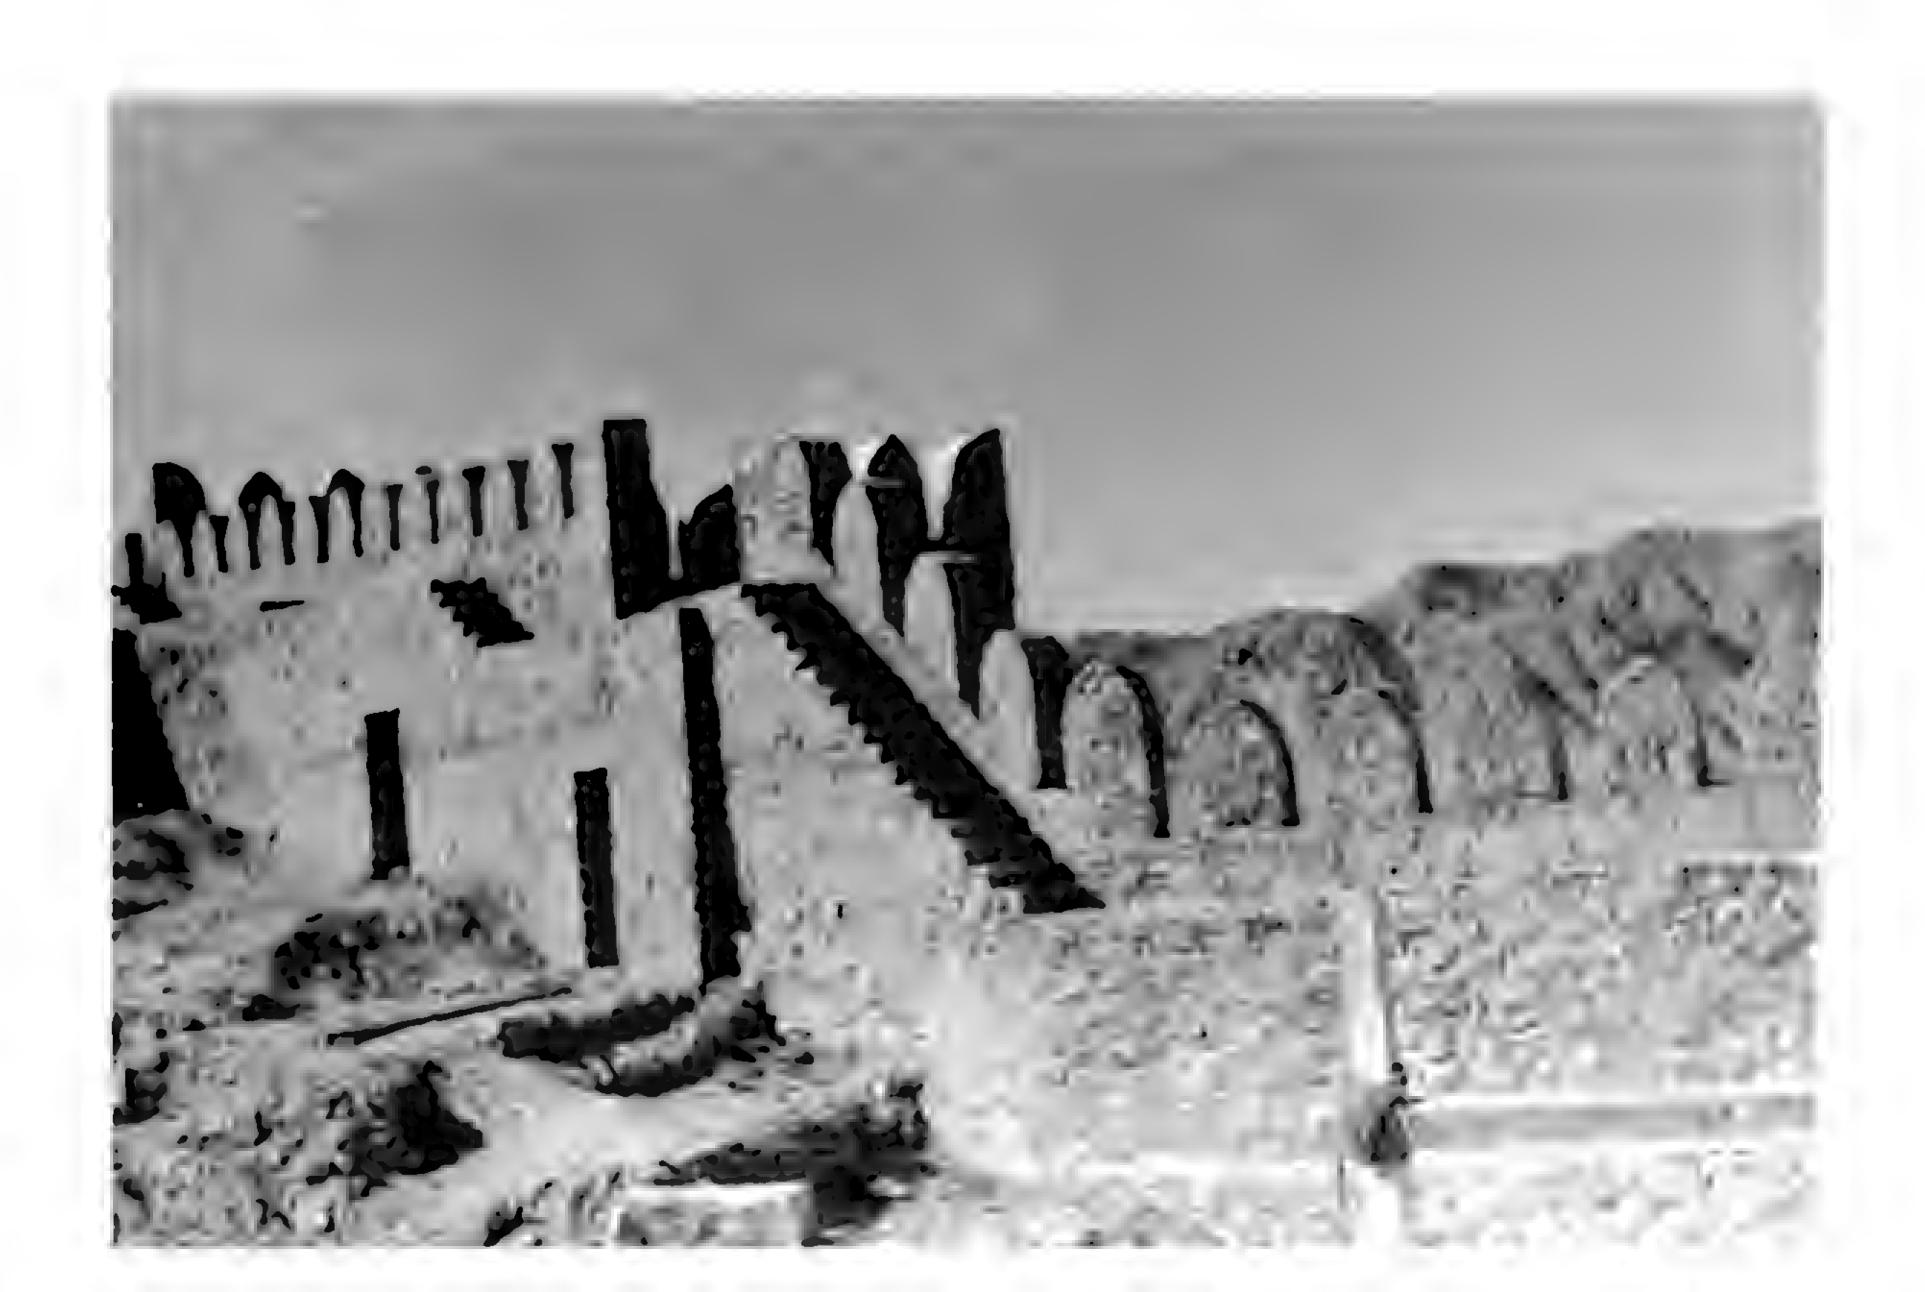
أحد أبراج السور الغربي بعد الترميم .

One of the western wall towers after the restoration.
